Gewässeraufsichtsbericht Donau 2020 (Oberösterreich)

Gewässeraufsichtsbericht der oberösterreichischen Donau für das Jahr 2020
Version 1.0

Gewässeraufsichtstätigkeit Stauräume Ottensheim-Wilhering, Abwinden-
Asten, Wallsee-Mitterkirchen

Wien, März 2021

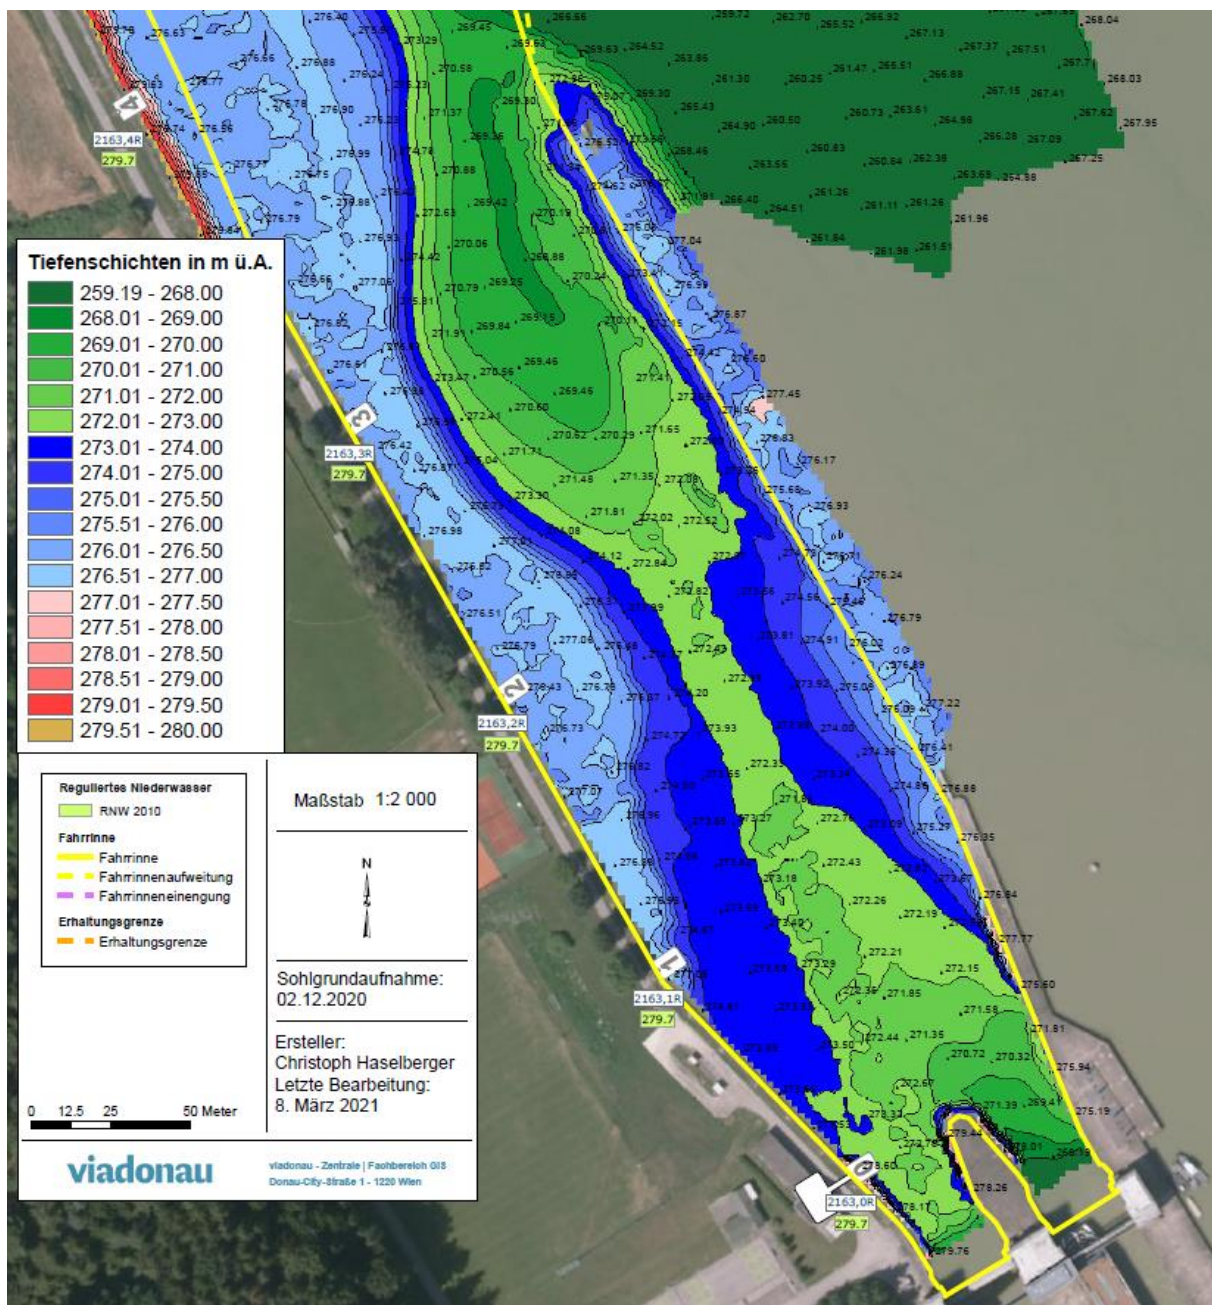
Gemäß gültiger Wehrbetriebsordnung (6. Fassung) ist von der VERBUND Hydro Power GmbH (VHP) zur Erhaltung der Hochwasserabfuhrfähigkeit der Schleusenanlage im Oberhafen eine 10 m breite, durchgehende Initialrinne mit einer maximalen Sohlkote von 273,00 m ü.A. durch Baggerungen ständig freizuhalten.

Der Bereich des Oberhafens der Schleuse wurde auf Basis einer Aufnahme vom Dezember 2020 ausgewertet. In Abbildung 2 sind die Sohlhöhen als Absoluthöhen in Meter über Adria der Aufnahme Dezember 2020 dargestellt, in Abbildung 3 sind die Sohlhöhen als Relativhöhen in Bezug auf die laut WBO maximal zulässige Sohlkote von 273,00 m ü.A. abgebildet.

Abbildung 2: Ausschnitt der Auswertung der Stromsohlenvermessung Dezember 2020 des Oberhafens Schleuse KW Aschach, Darstellung der Absoluthöhen (nicht maßstabstreu!); die Plandarstellungen sind zusätzlich im digitalen Anhang zum gegenständlichen Bericht enthalten (Druckformat A3)

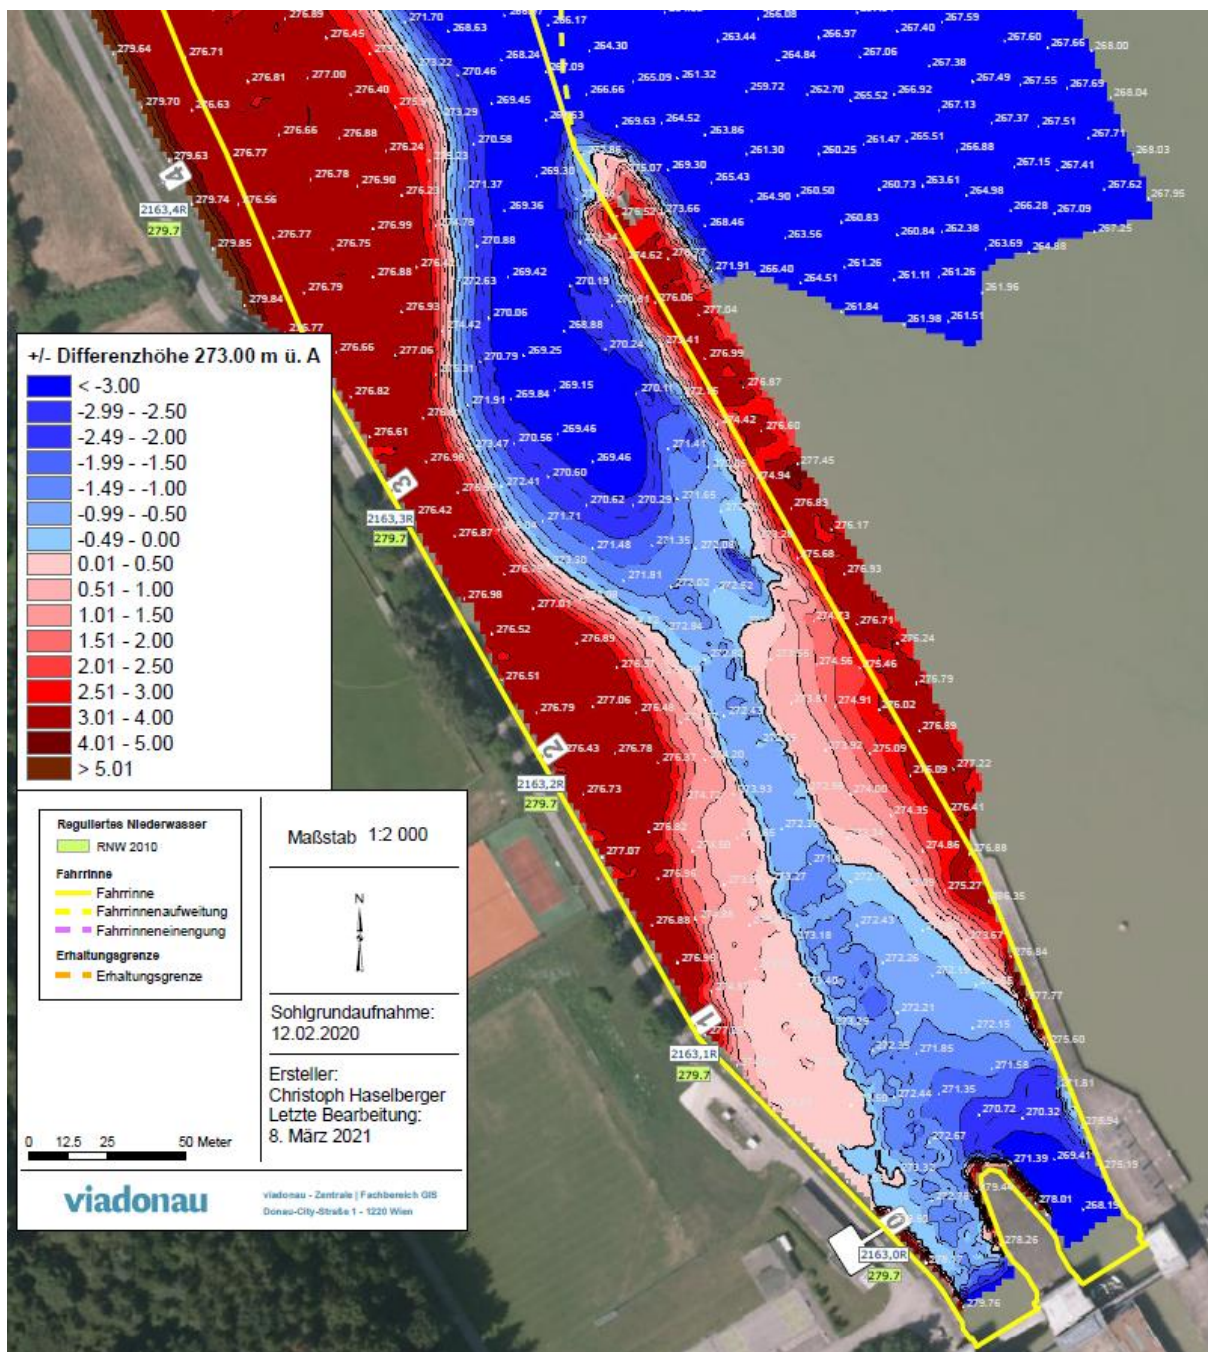
Abbildung 3: Ausschnitt der Auswertung der Stromsohlenvermessung Dezember 2020 des Oberhafens Schleuse KW Aschach, Darstellung der Höhen bezogen auf die maximal zulässige Sohlkote laut Wehrbetriebsordnung (nicht maßstabstreu); die Plandarstellungen sind zusätzlich im digitalen Anhang zum gegenständlichen Bericht enthalten (Druckformat A3)

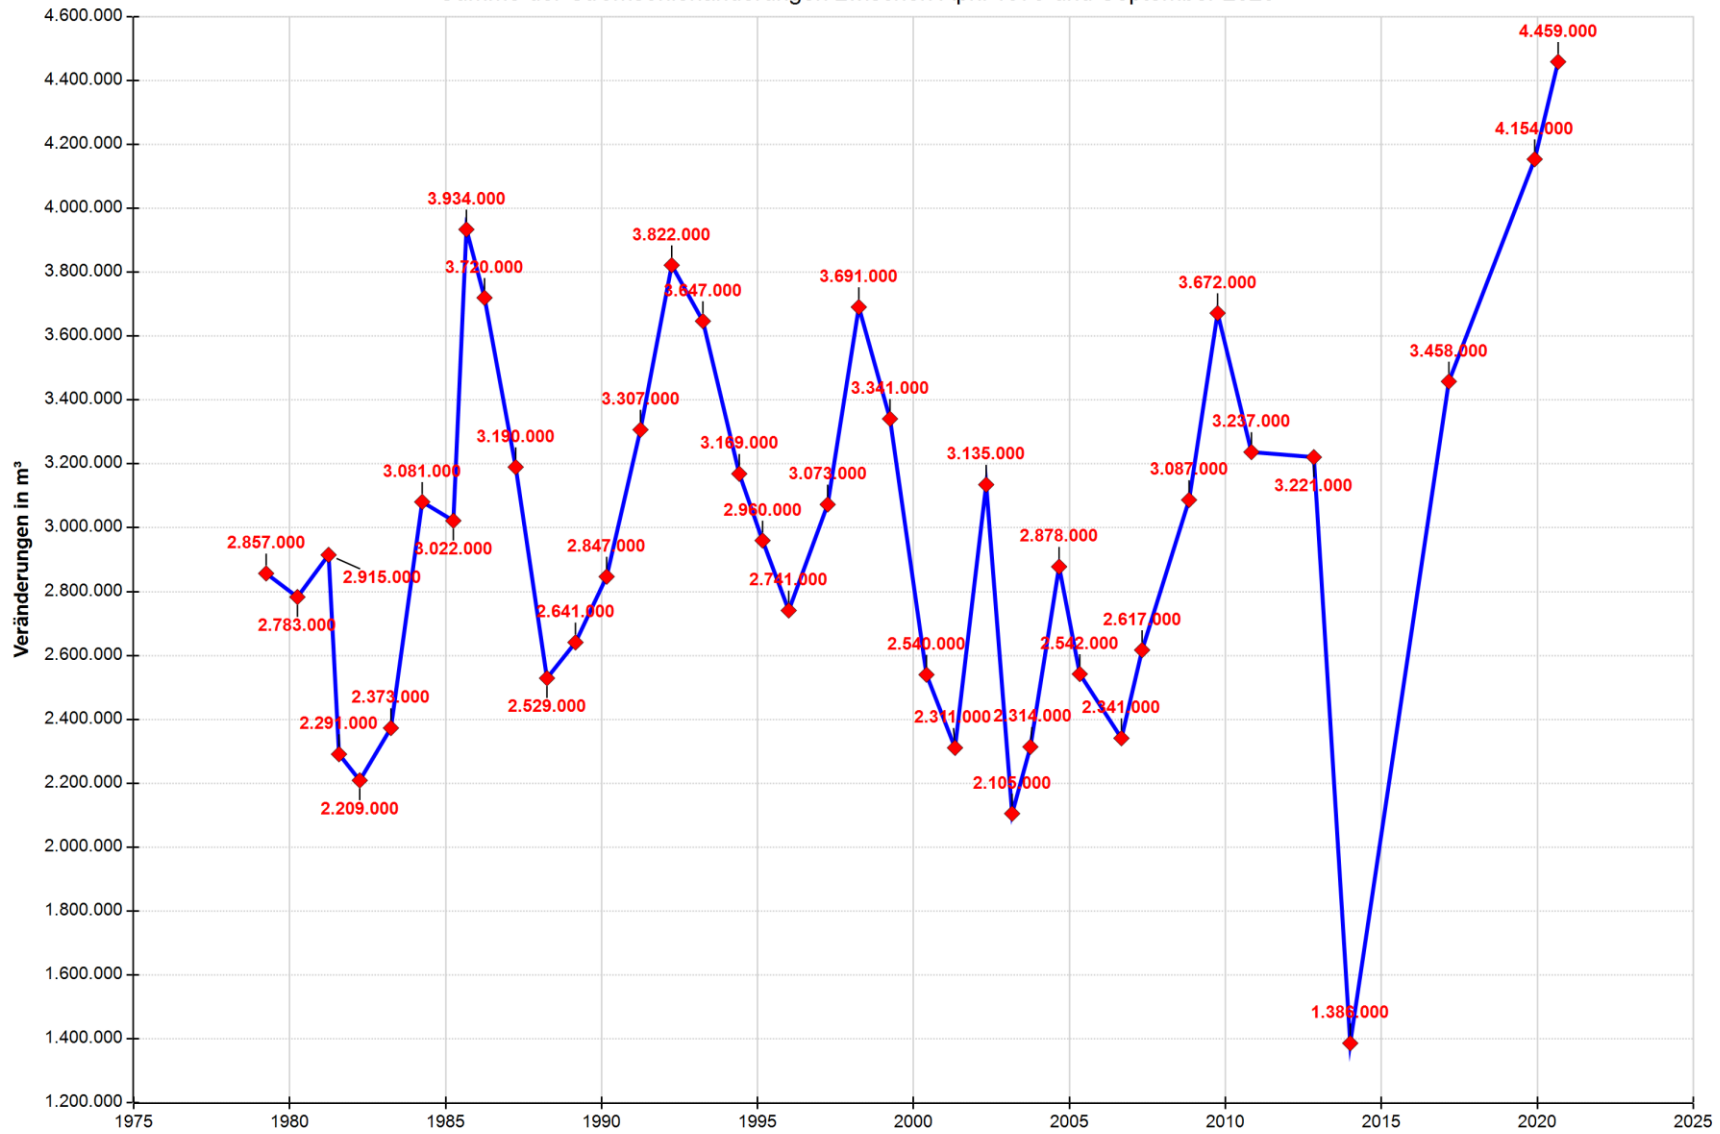
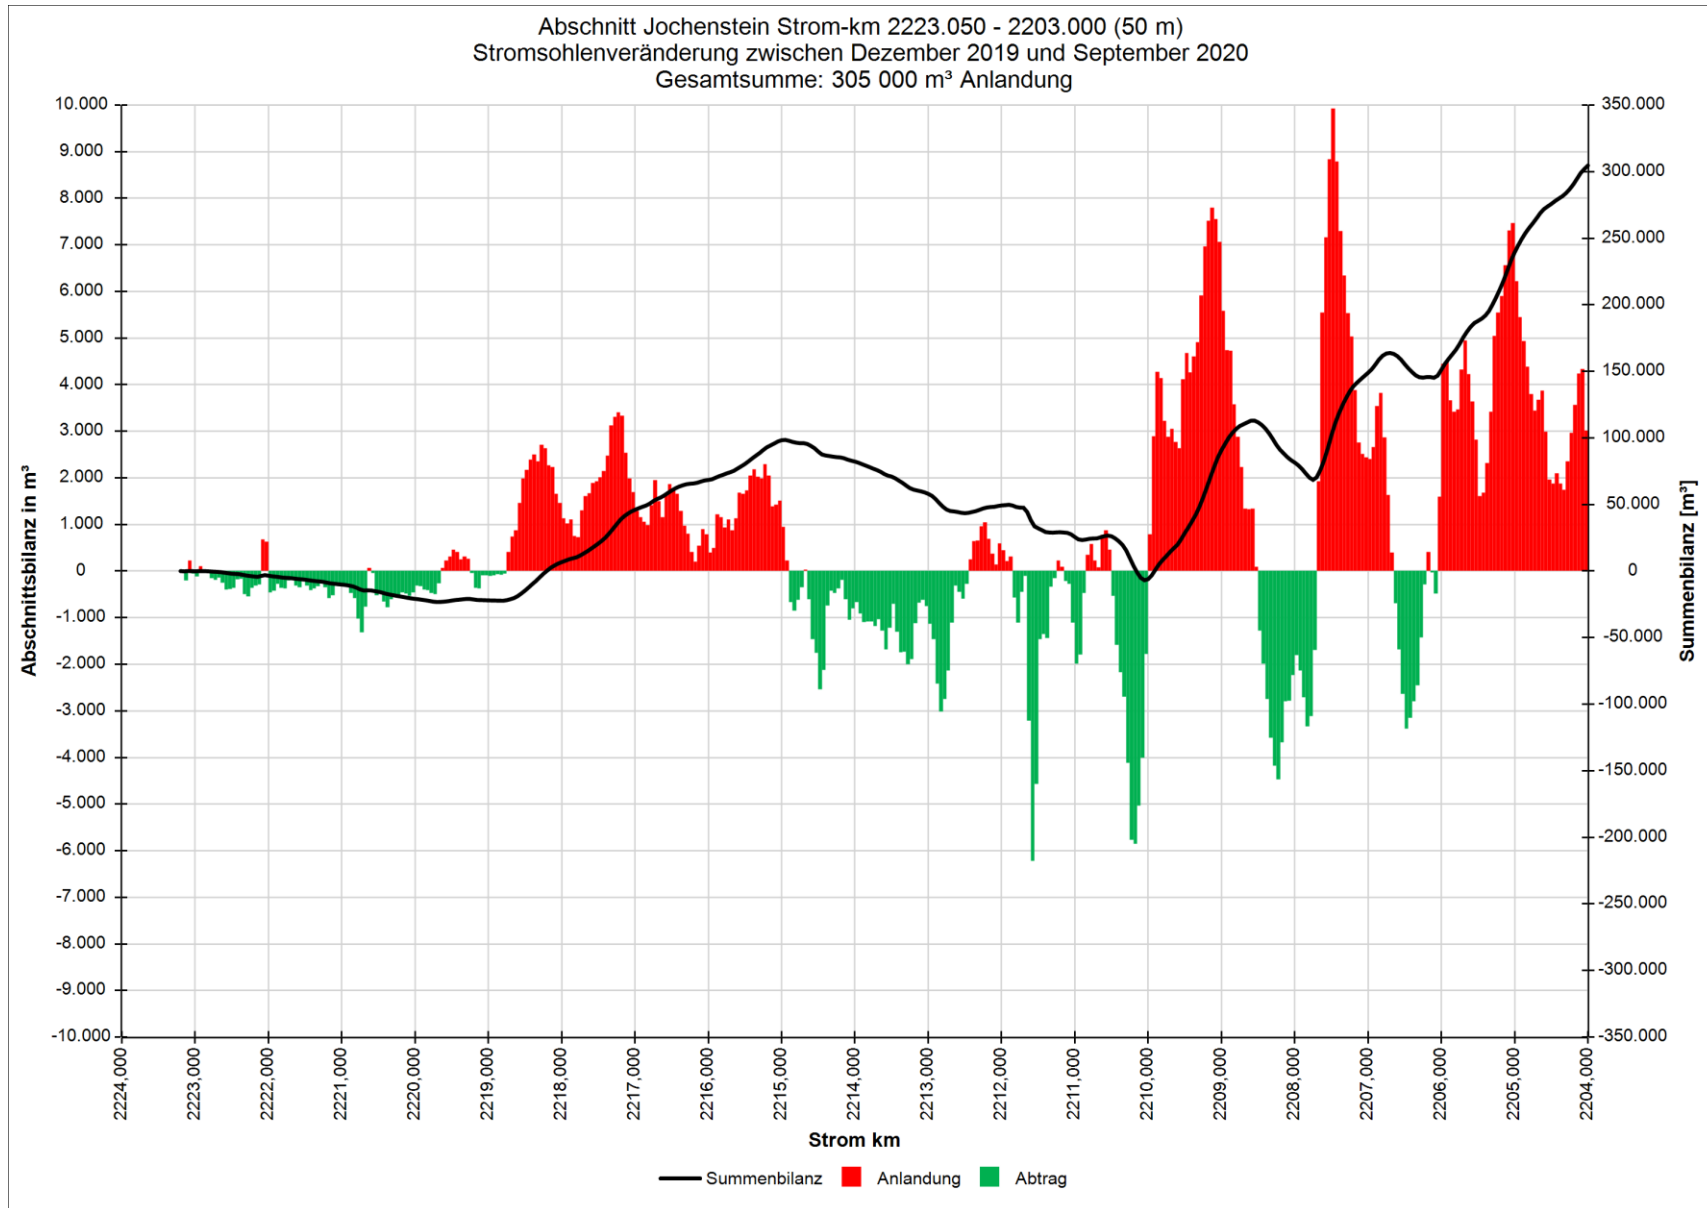
Abschnitt Jochenstein Strom-km 2223.050 - 2203.000
 Summe der Stromsohlenänderungen zwischen April 1979 und September 2020

Die Auswertung der Stauraumvermessung vom September 2020 zeigt eine Anlandung von ca. 305.000 m³ seit der letzten Vermessung im Dezember 2019 auf eine Gesamtanlandungskubatur von ca. 4.459.000 m³ seit 1979.

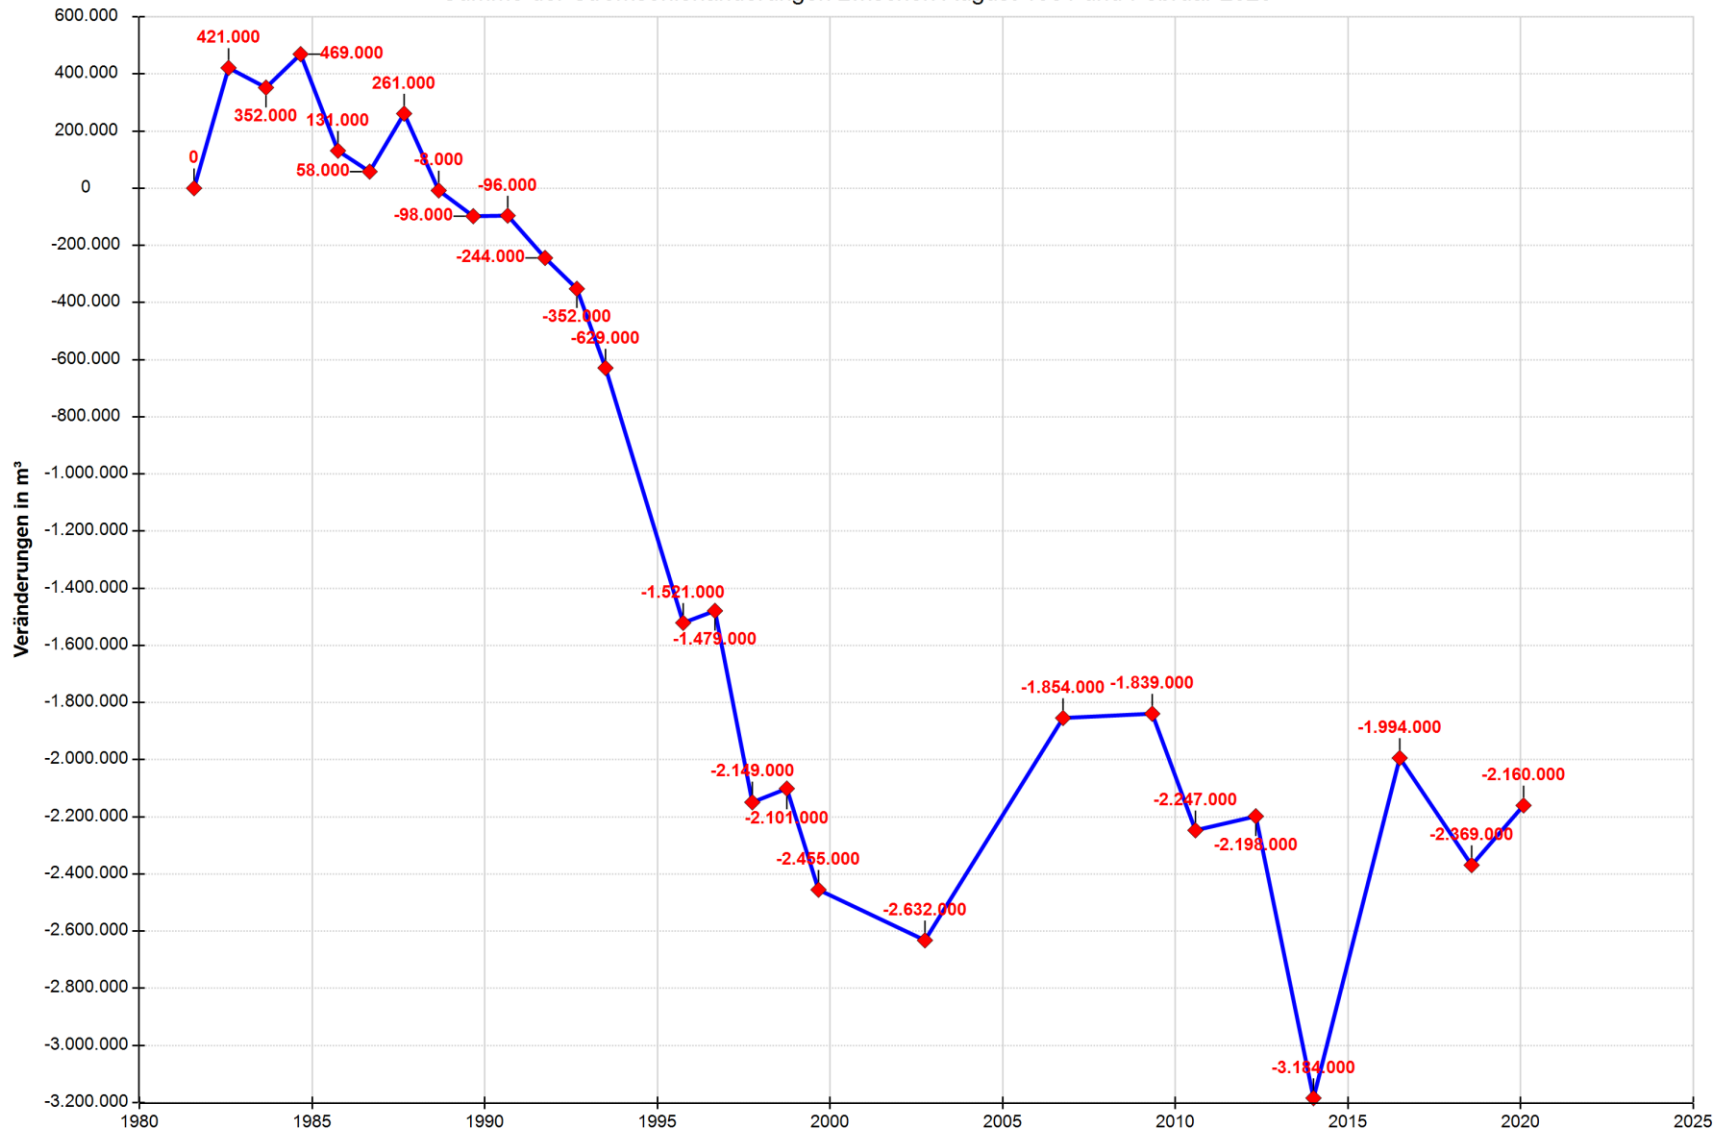
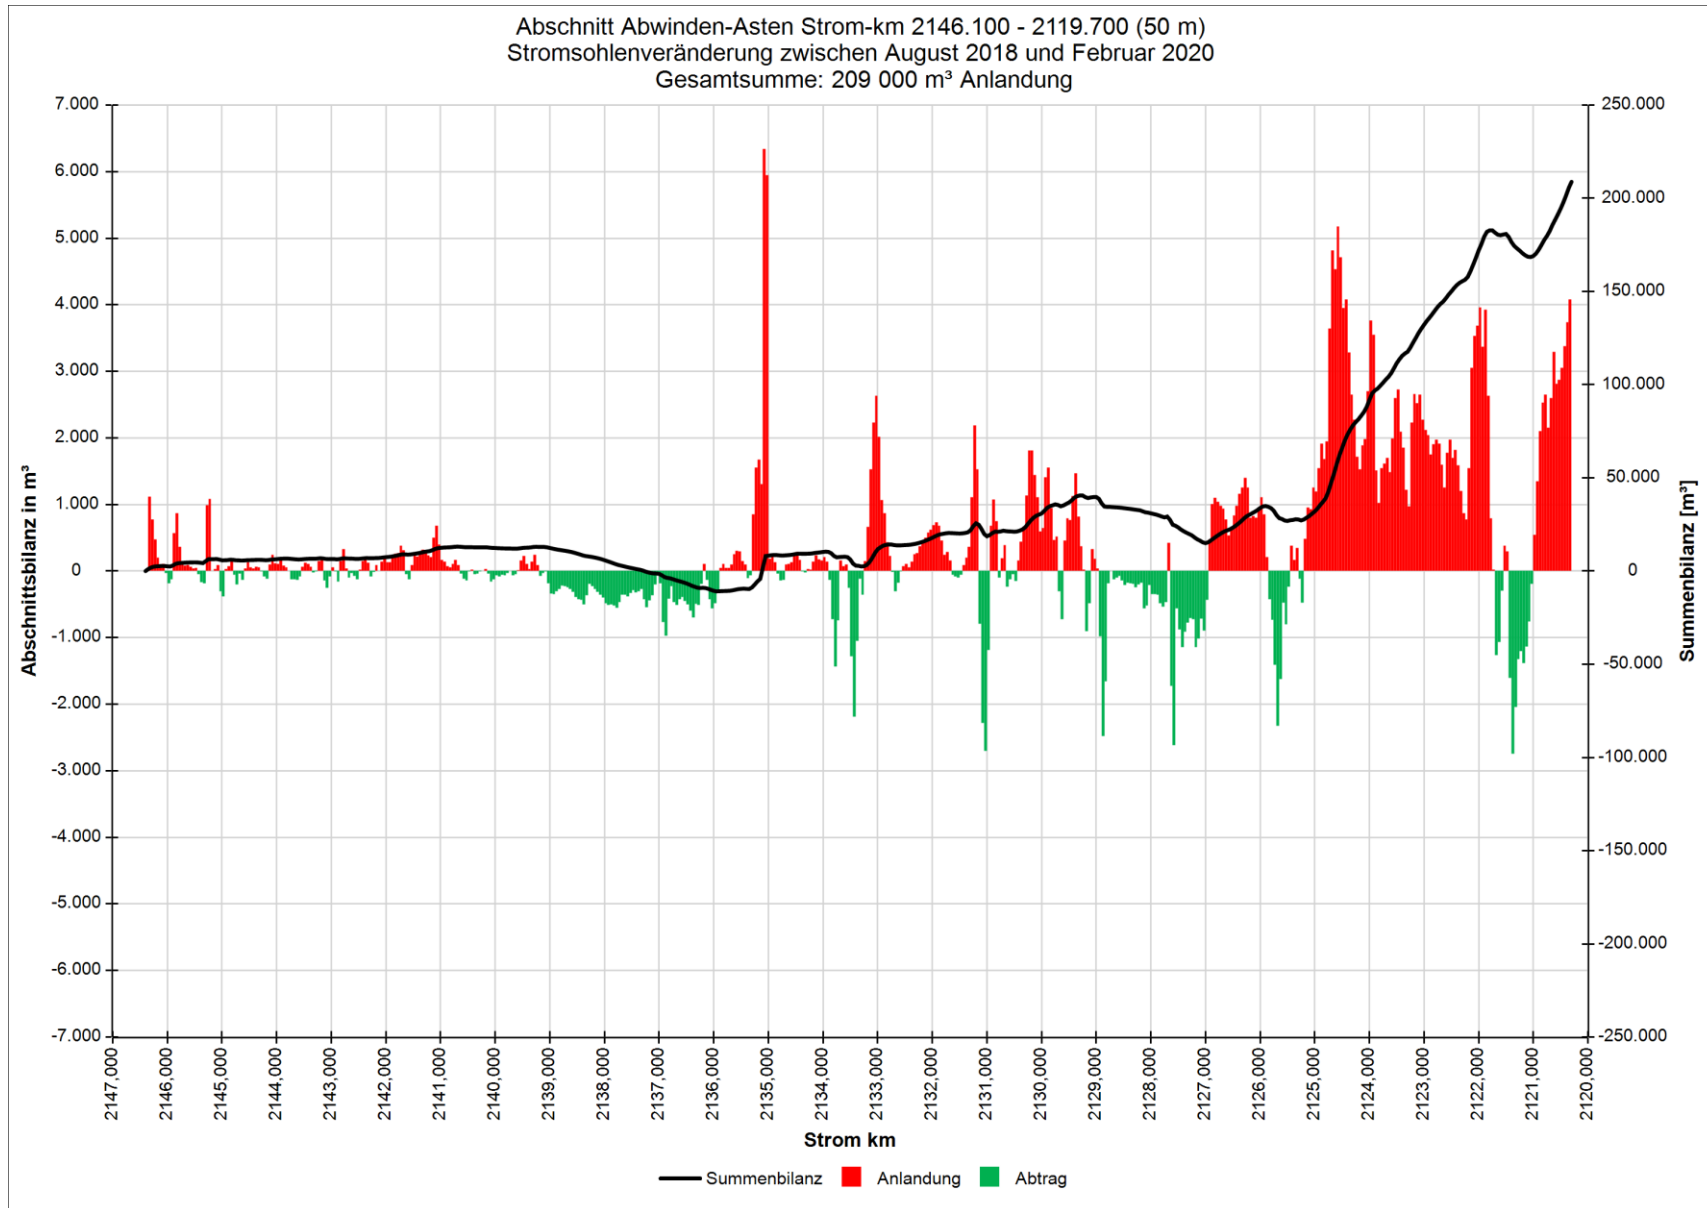
Abschnitt Abwinden-Asten Strom-km 2146.100 - 2119.700
 Summe der Stromsohlenänderungen zwischen August 1981 und Februar 2020

Die Auswertung der Stauraumvermessung vom Februar 2020 zeigt eine Anlandung von ca. 209.000 m³ seit der letzten Vermessung im August 2018 auf eine Gesamtaustragskubatur von ca. 2.160.000 m³ seit 1981.
