Gewässeraufsichtsbericht Donau 2021 (Oberösterreich)

Gewässeraufsichtsbericht der oberösterreichischen Donau für das Jahr 2021
Version 1.0

via donau – Österreichische Wasserstraßen Gesellschaft mbH
DI Achim Naderer
Donau-City-Straße 1
1220 Wien

Wien, April 2022

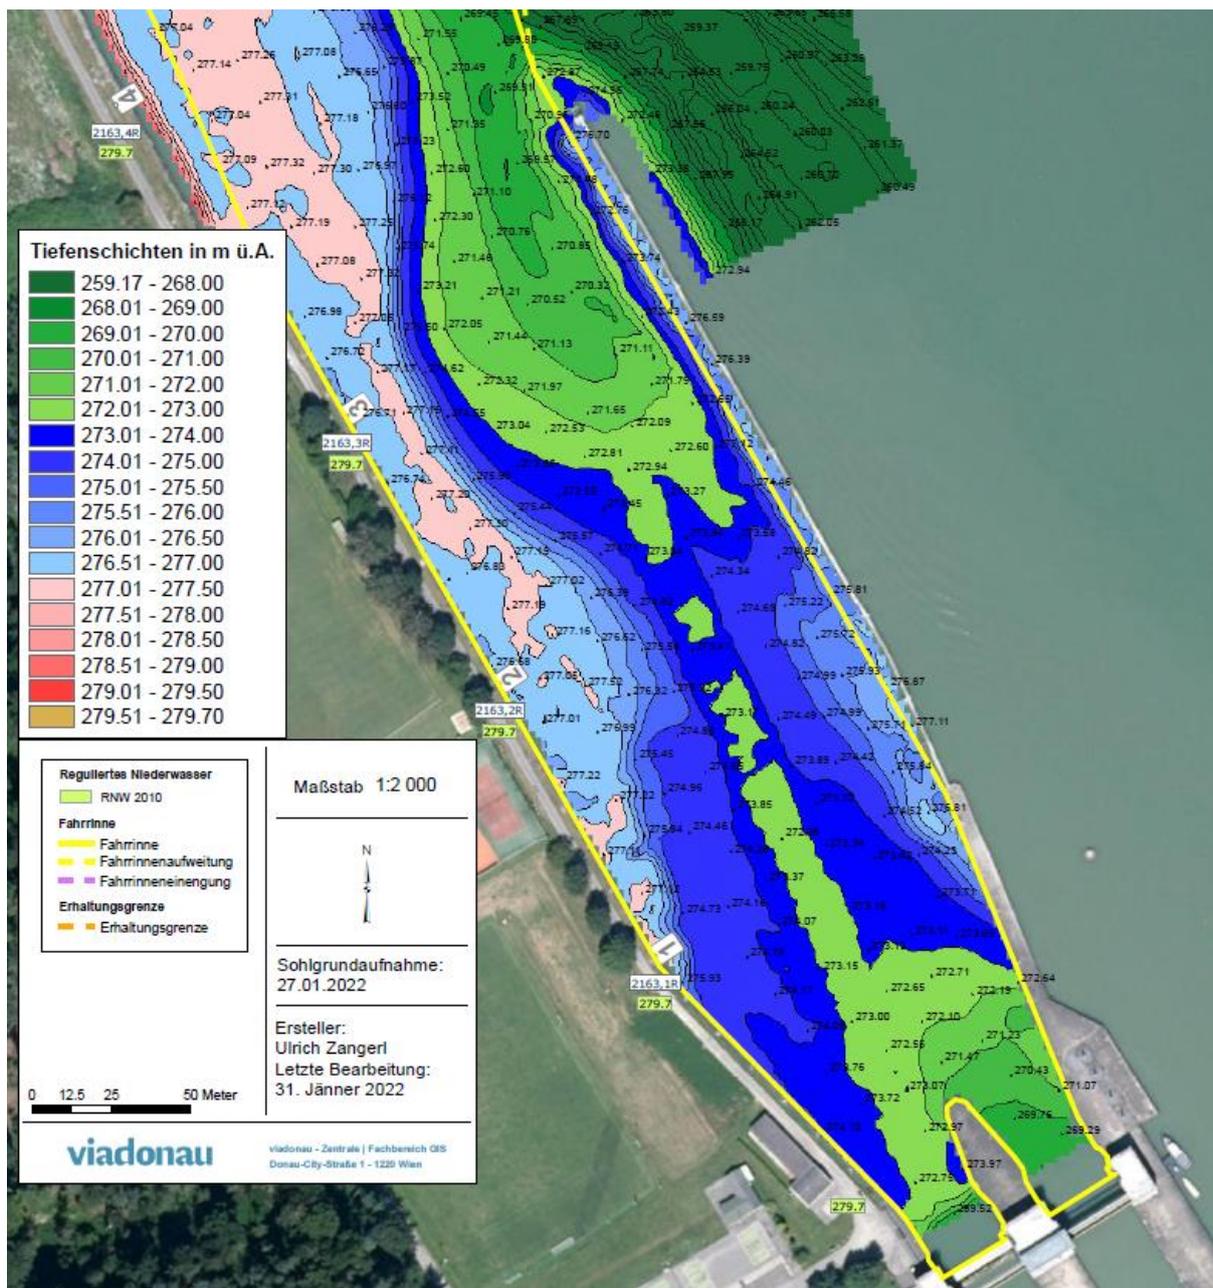
Gemäß gültiger Wehrbetriebsordnung (6. Fassung) ist von der VERBUND Hydro Power GmbH (VHP) zur Erhaltung der Hochwasserabfuhrfähigkeit der Schleusenanlage im Oberhafen eine 10 m breite, durchgehende Initialrinne mit einer maximalen Sohlkote von 273,00 m ü.A. durch Baggerungen ständig freizuhalten.

Der Bereich des Oberhafens der Schleuse wurde auf Basis einer Aufnahme vom 19.08.2021 ausgewertet. Die Auswertung zeigte, dass die Vorgabe der Wehrbetriebsordnung betreffend der Initialrinne nicht mehr auf der vollen Länge des Oberhafens gewährleistet war. Dieser Umstand wurde der VERBUND Hydro Power GmbH und dem ASV der obersten Wasserrechtsbehörde umgehend schriftlich mitgeteilt. Die VERBUND Hydro Power GmbH hat die entsprechende Baggerung im November 2021 durchgeführt.

Abbildung 2: Ausschnitt der Auswertung der Stromsohlenvermessung Jänner 2022 des Oberhafens Schleuse KW Aschach, Darstellung der Absoluthöhen (nicht maßstabstreu!); die Plandarstellungen sind zusätzlich im digitalen Anhang zum gegenständlichen Bericht enthalten (Druckformat A3)

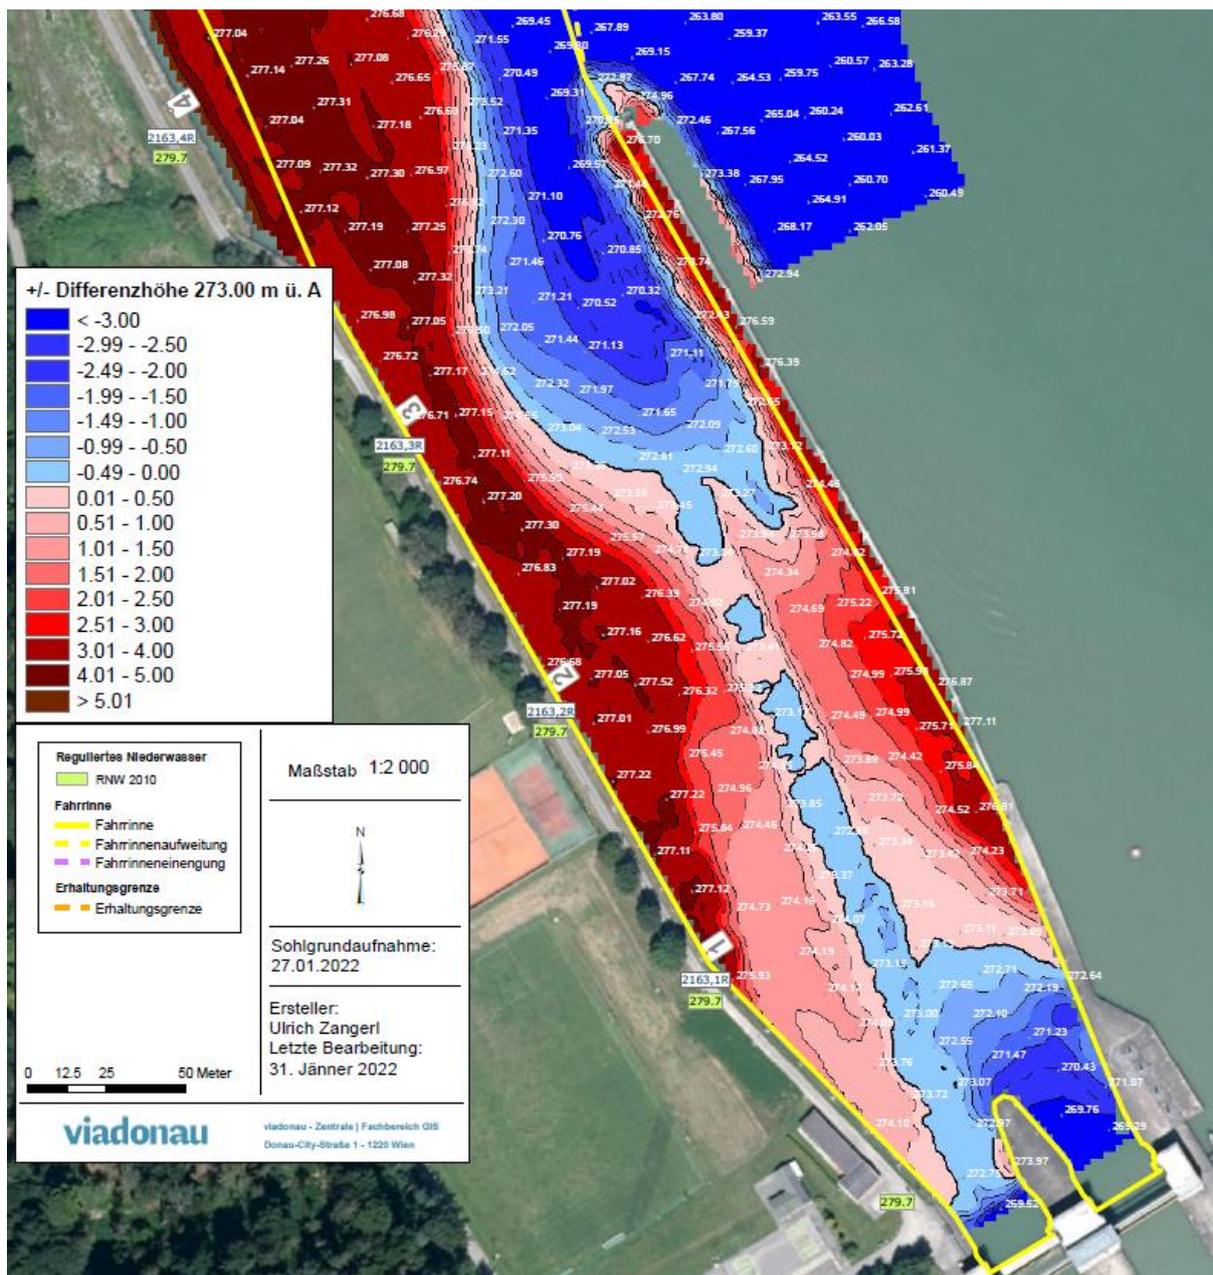
In Abbildung 2 sind die Sohlhöhen als Absoluthöhen in Meter über Adria der aktuellen Aufnahme vom 27.01.2022 dargestellt. In Abbildung 3 sind die Sohlhöhen als Relativhöhen in Bezug auf die laut WBO maximal zulässige Sohlkote von 273,00 m ü.A. abgebildet, wobei kleinräumige Bereiche ersichtlich sind, welche über der maximal zulässigen Sohlkote von 273,00 m ü.A. liegen.

Abbildung 3: Ausschnitt der Auswertung der Stromsohlenvermessung Jänner 2022 des Oberhafens Schleuse KW Aschach, Darstellung der Höhen bezogen auf die maximal zulässige Sohlkote laut Wehrbetriebsordnung (nicht maßstabstreu!); die Plandarstellungen sind zusätzlich im digitalen Anhang zum gegenständlichen Bericht enthalten (Druckformat A3)

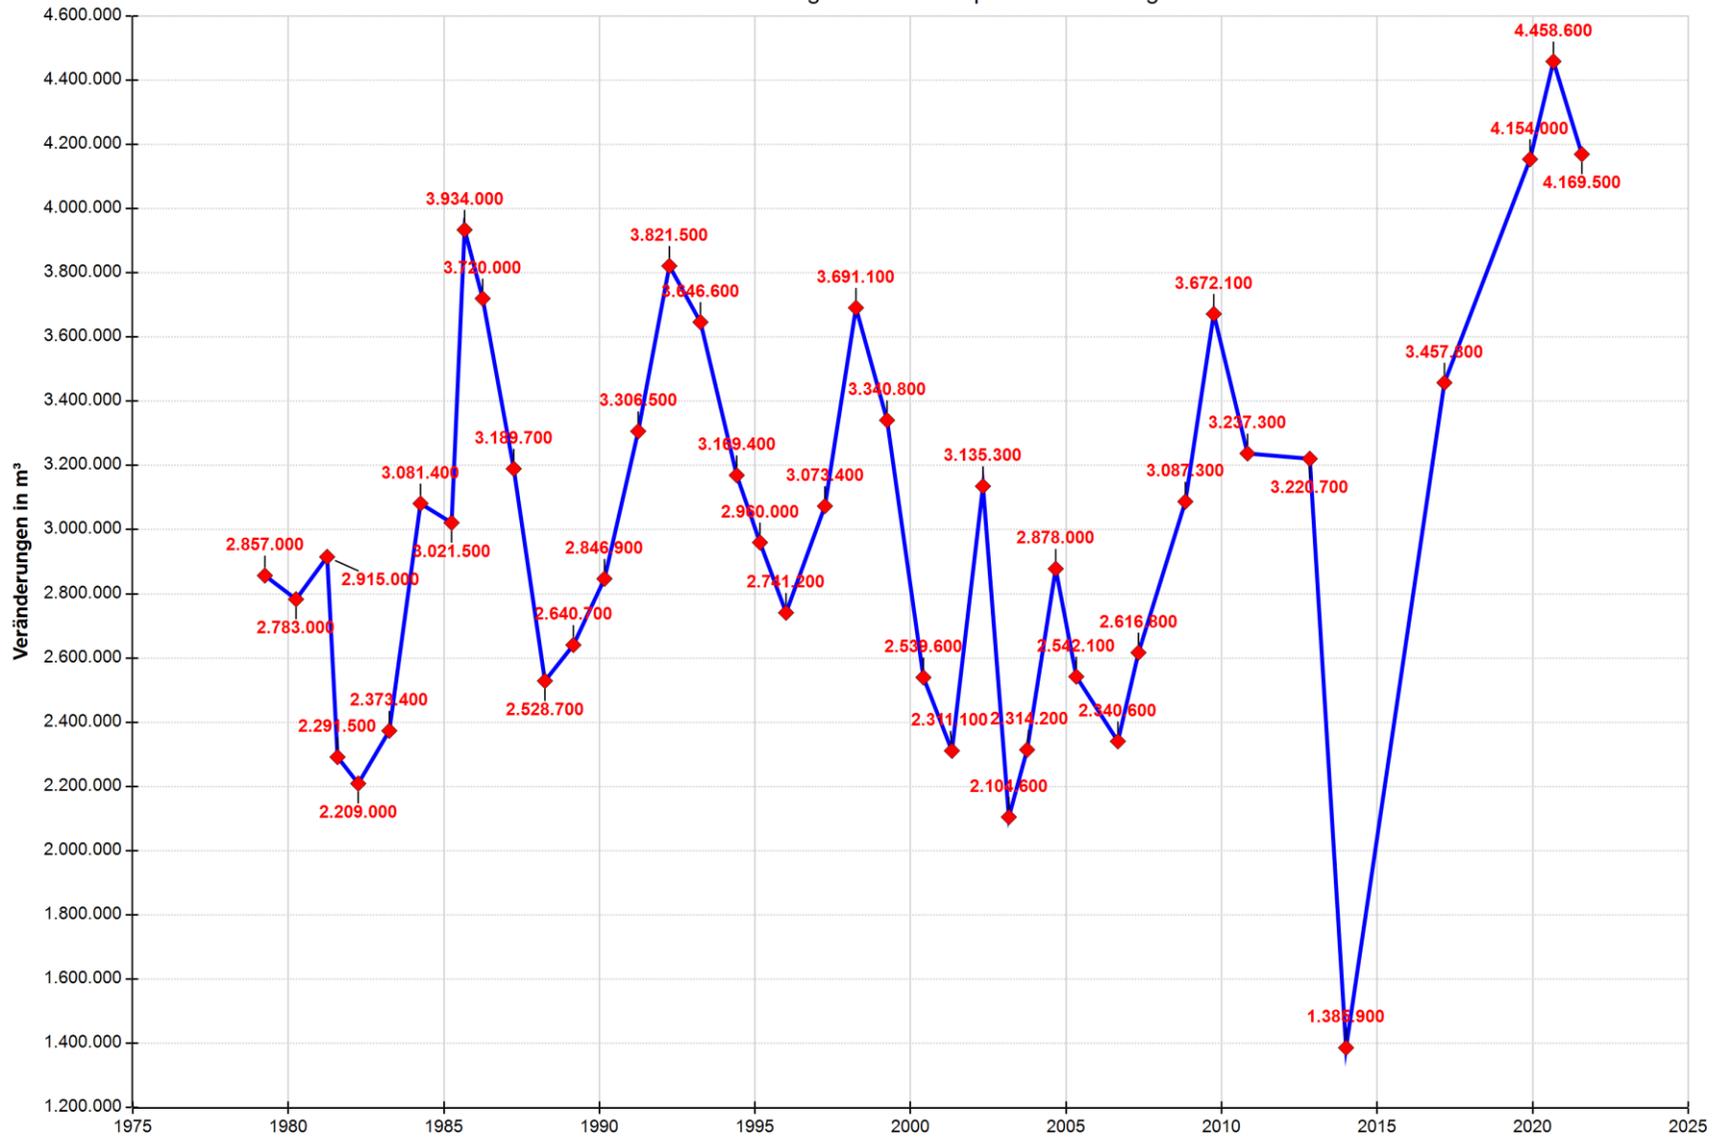
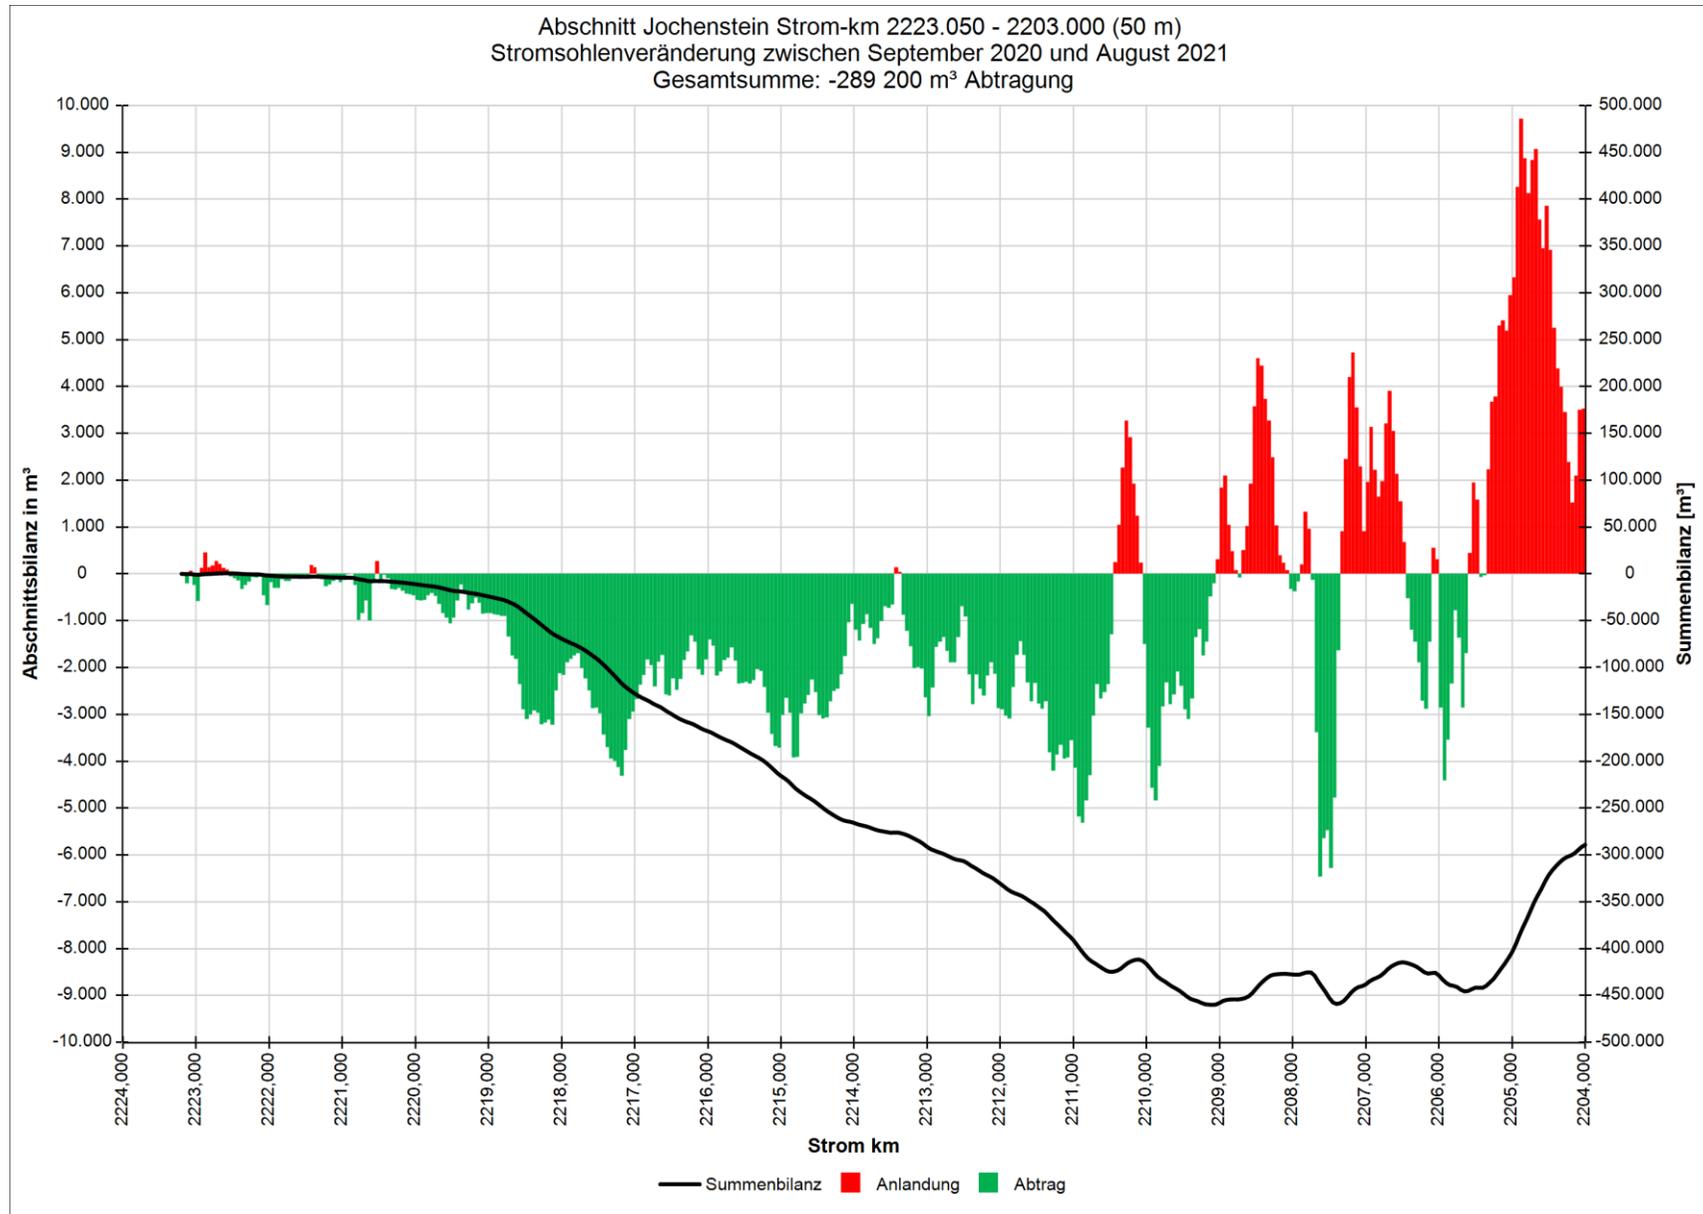
Abschnitt Jochenstein Strom-km 2223.050 - 2203.000
 Summe der Stromsohlenänderungen zwischen April 1979 und August 2021

Die Auswertung der Stauraumvermessung vom August 2021 zeigt einen Abtrag von ca. 289.200 m³ seit der letzten Vermessung im September 2020 auf eine Gesamtanlandungskubatur von ca. 4.169.500 m³ seit 1979.

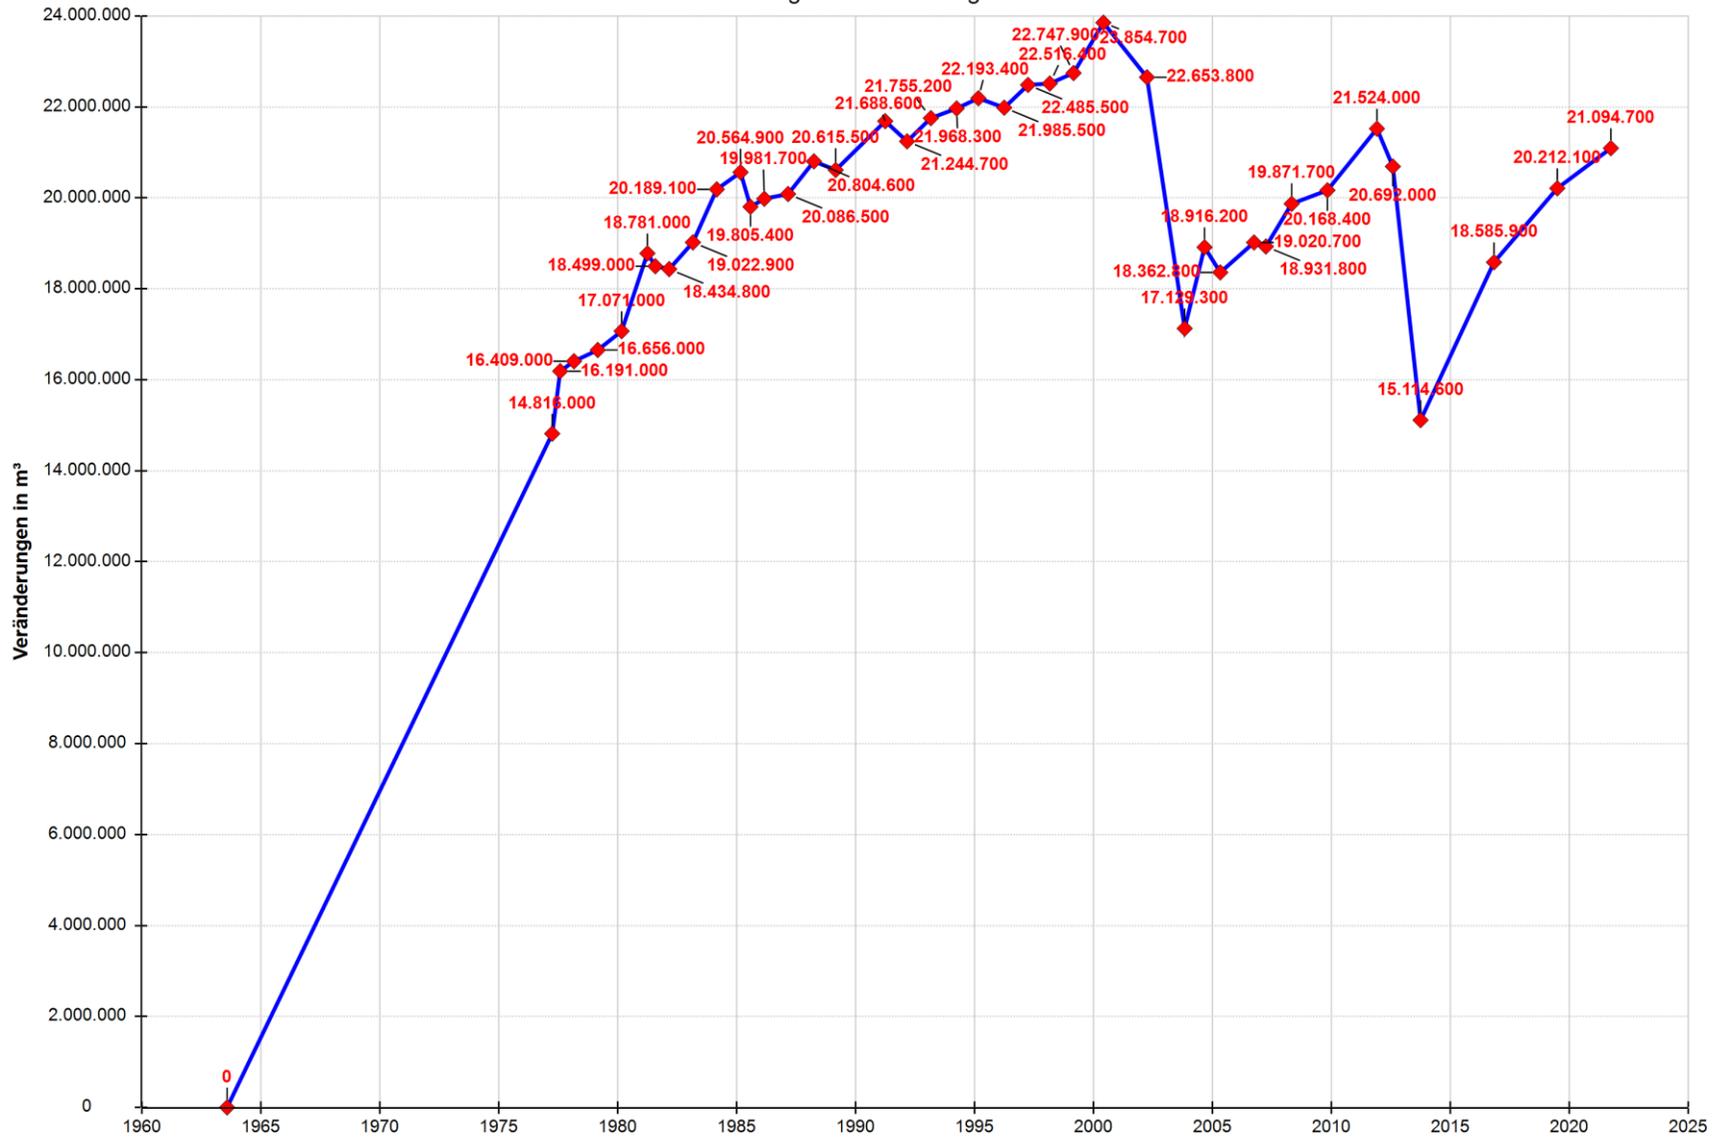
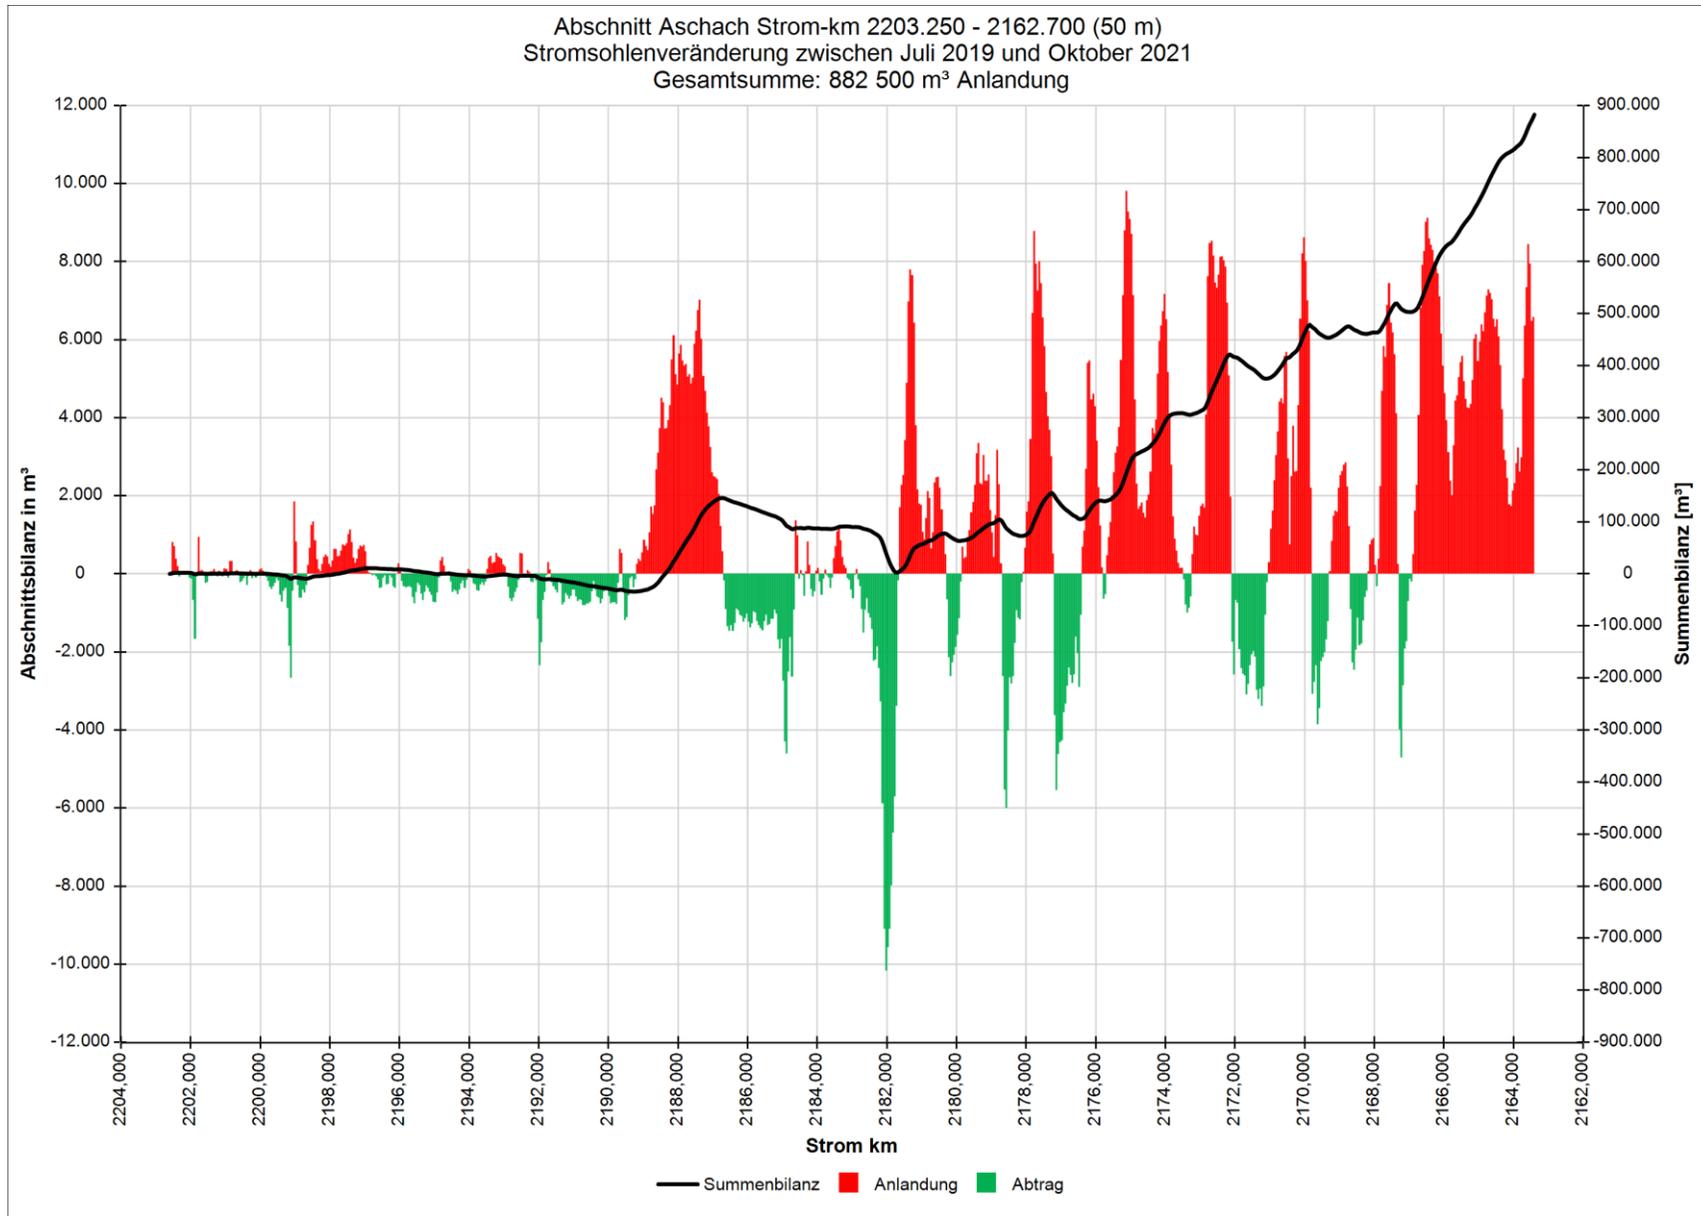
Abschnitt Aschach Strom-km 2203.250 - 2162.700
 Summe der Stromsohlenänderungen zwischen August 1963 und Oktober 2021

Die Auswertung der Stauraumvermessung vom Oktober 2021 zeigt eine Anlandung von ca. 882.500 m³ seit der letzten Vermessung im Juli 2019 auf eine Gesamtanlandungskubatur von ca. 21.094.700 m³ seit 1963.

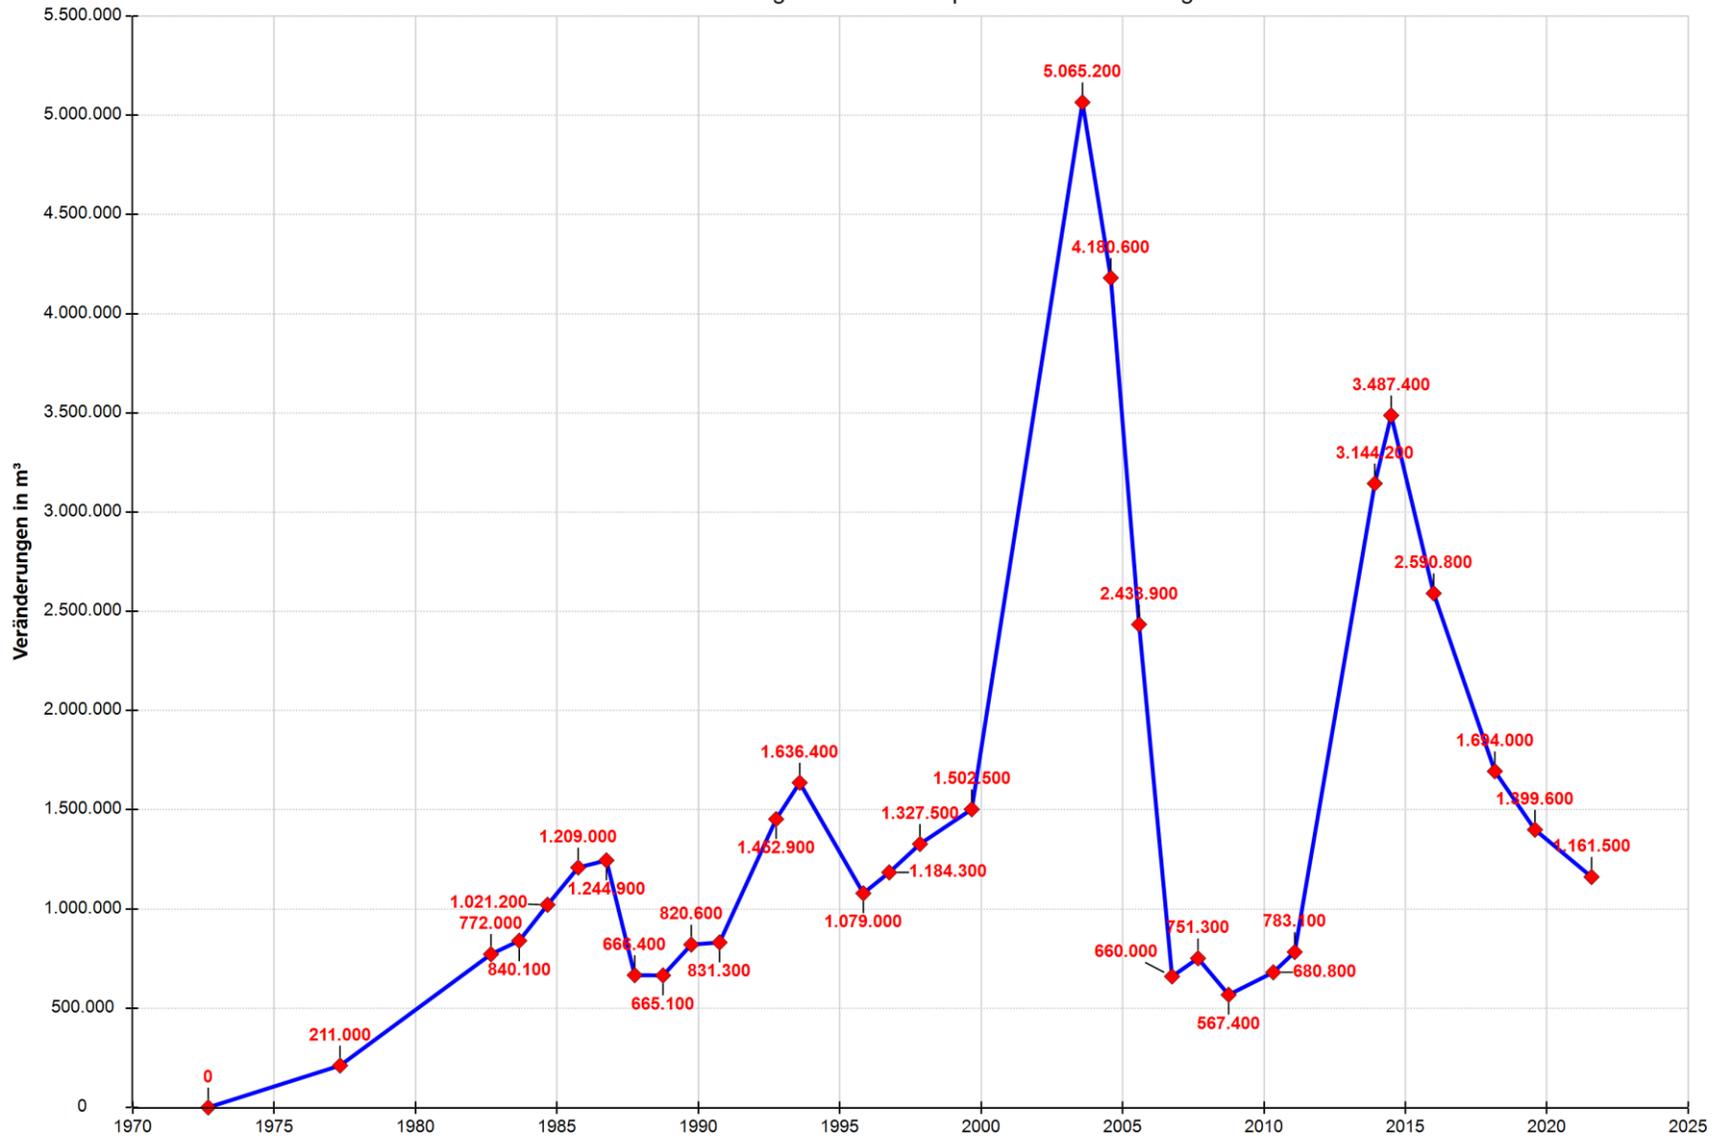
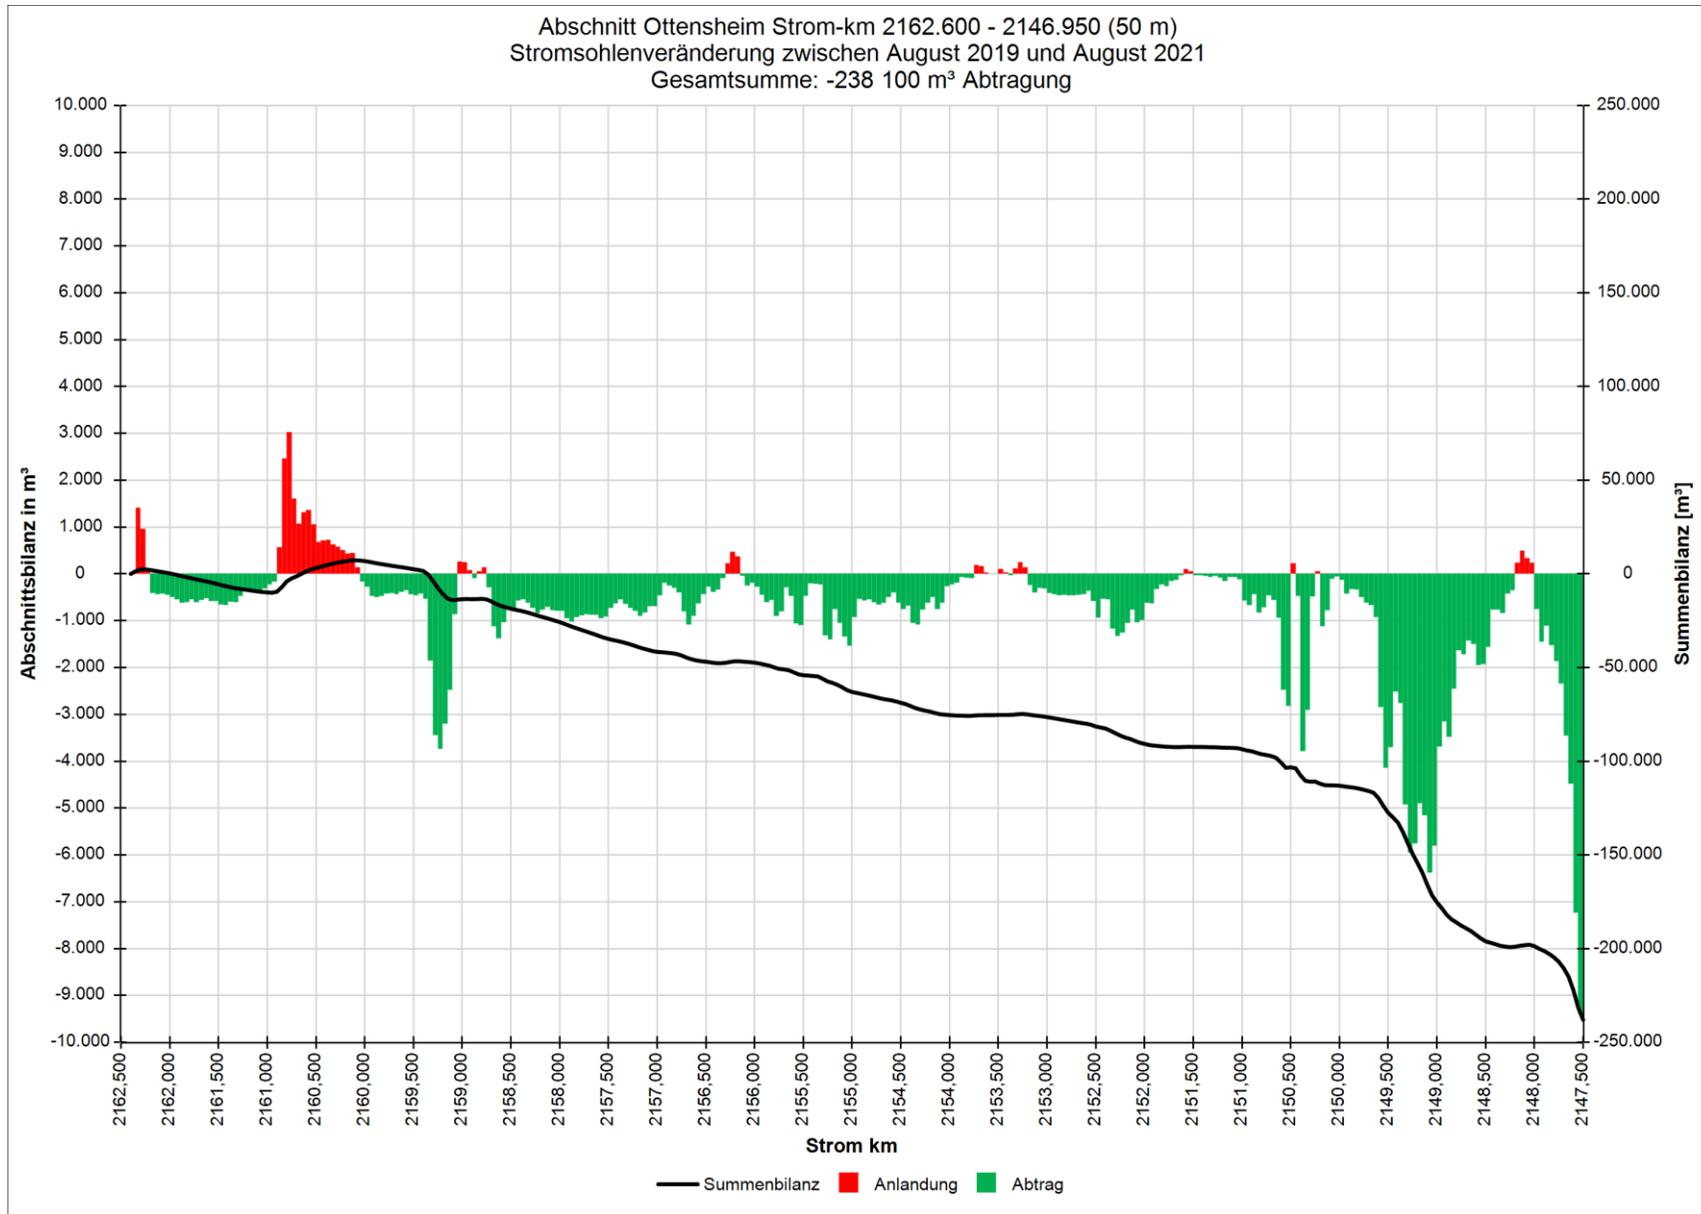
Abschnitt Ottensheim Strom-km 2162.600 - 2146.950
 Summe der Stromsohlenänderungen zwischen September 1972 und August 2021

Die Auswertung der Stauraumvermessung vom August 2021 zeigt einen Abtrag von ca. 238.100 m³ seit der letzten Vermessung im August 2019 auf eine Gesamtanlandungskubatur von ca. 1.161.500 m³ seit 1972.

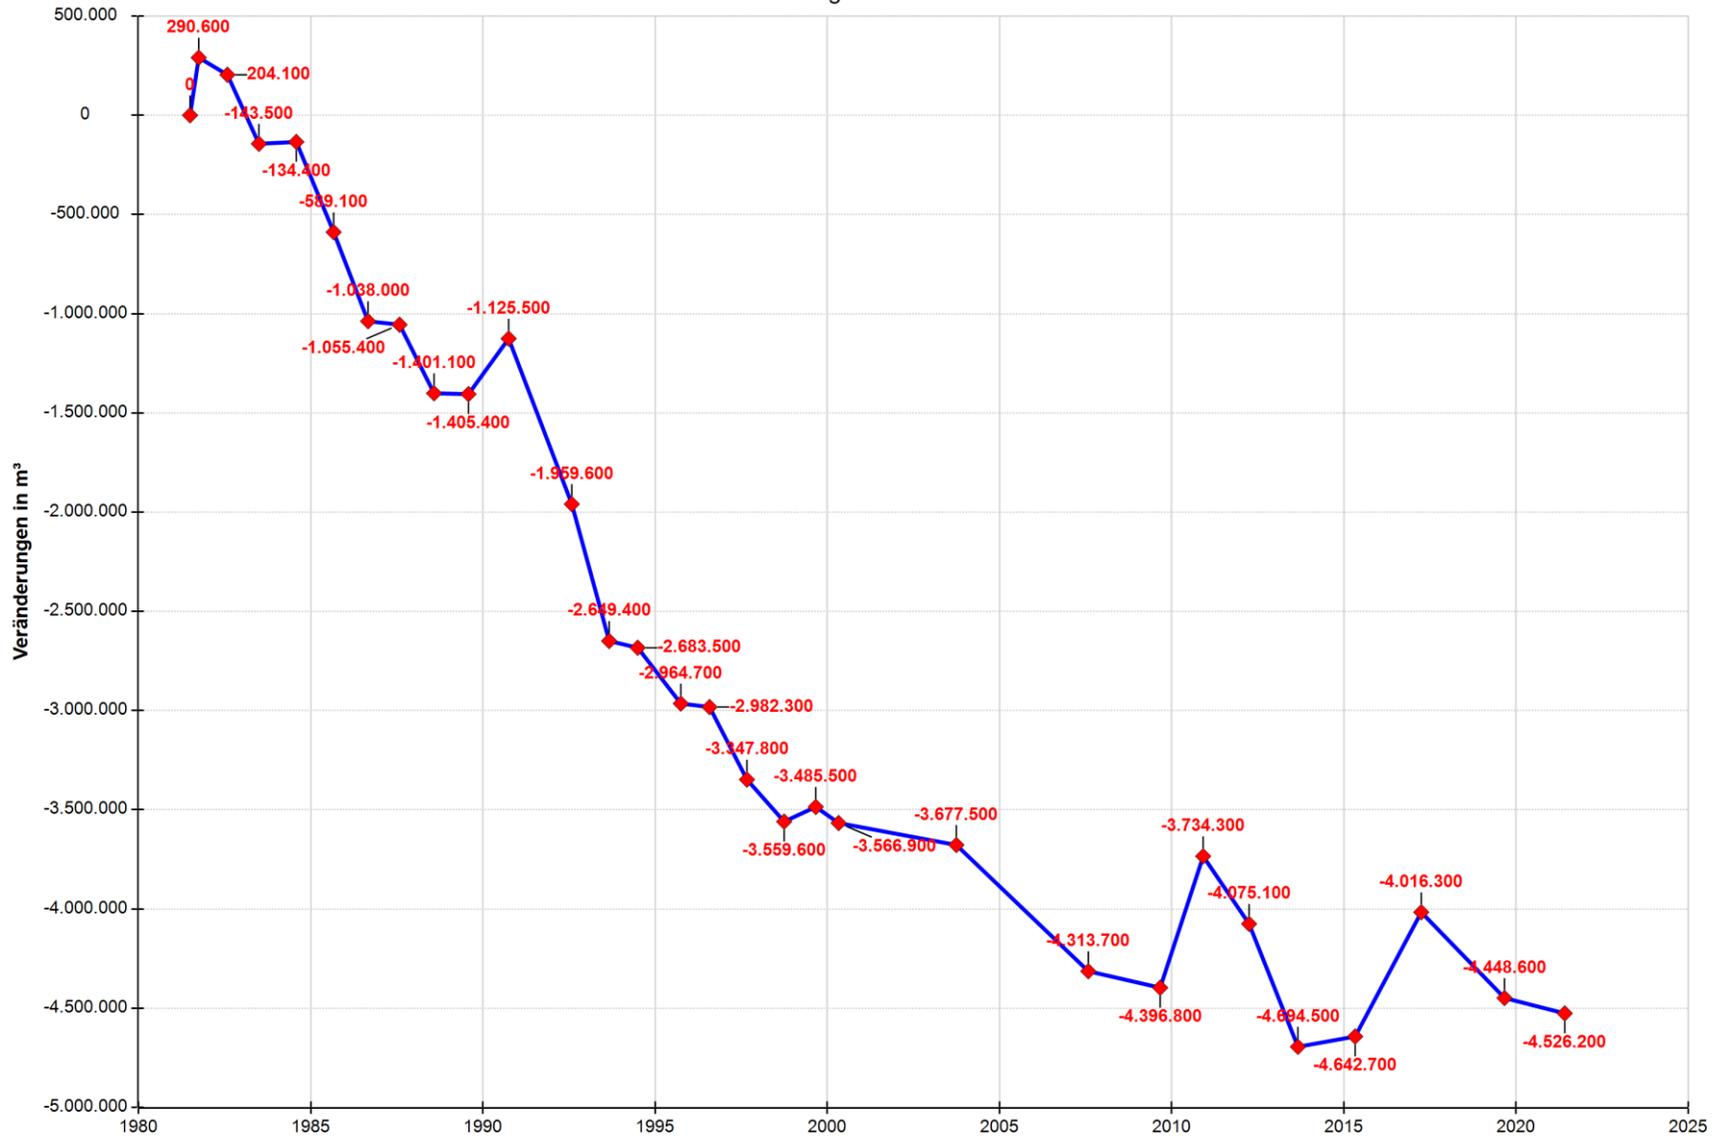
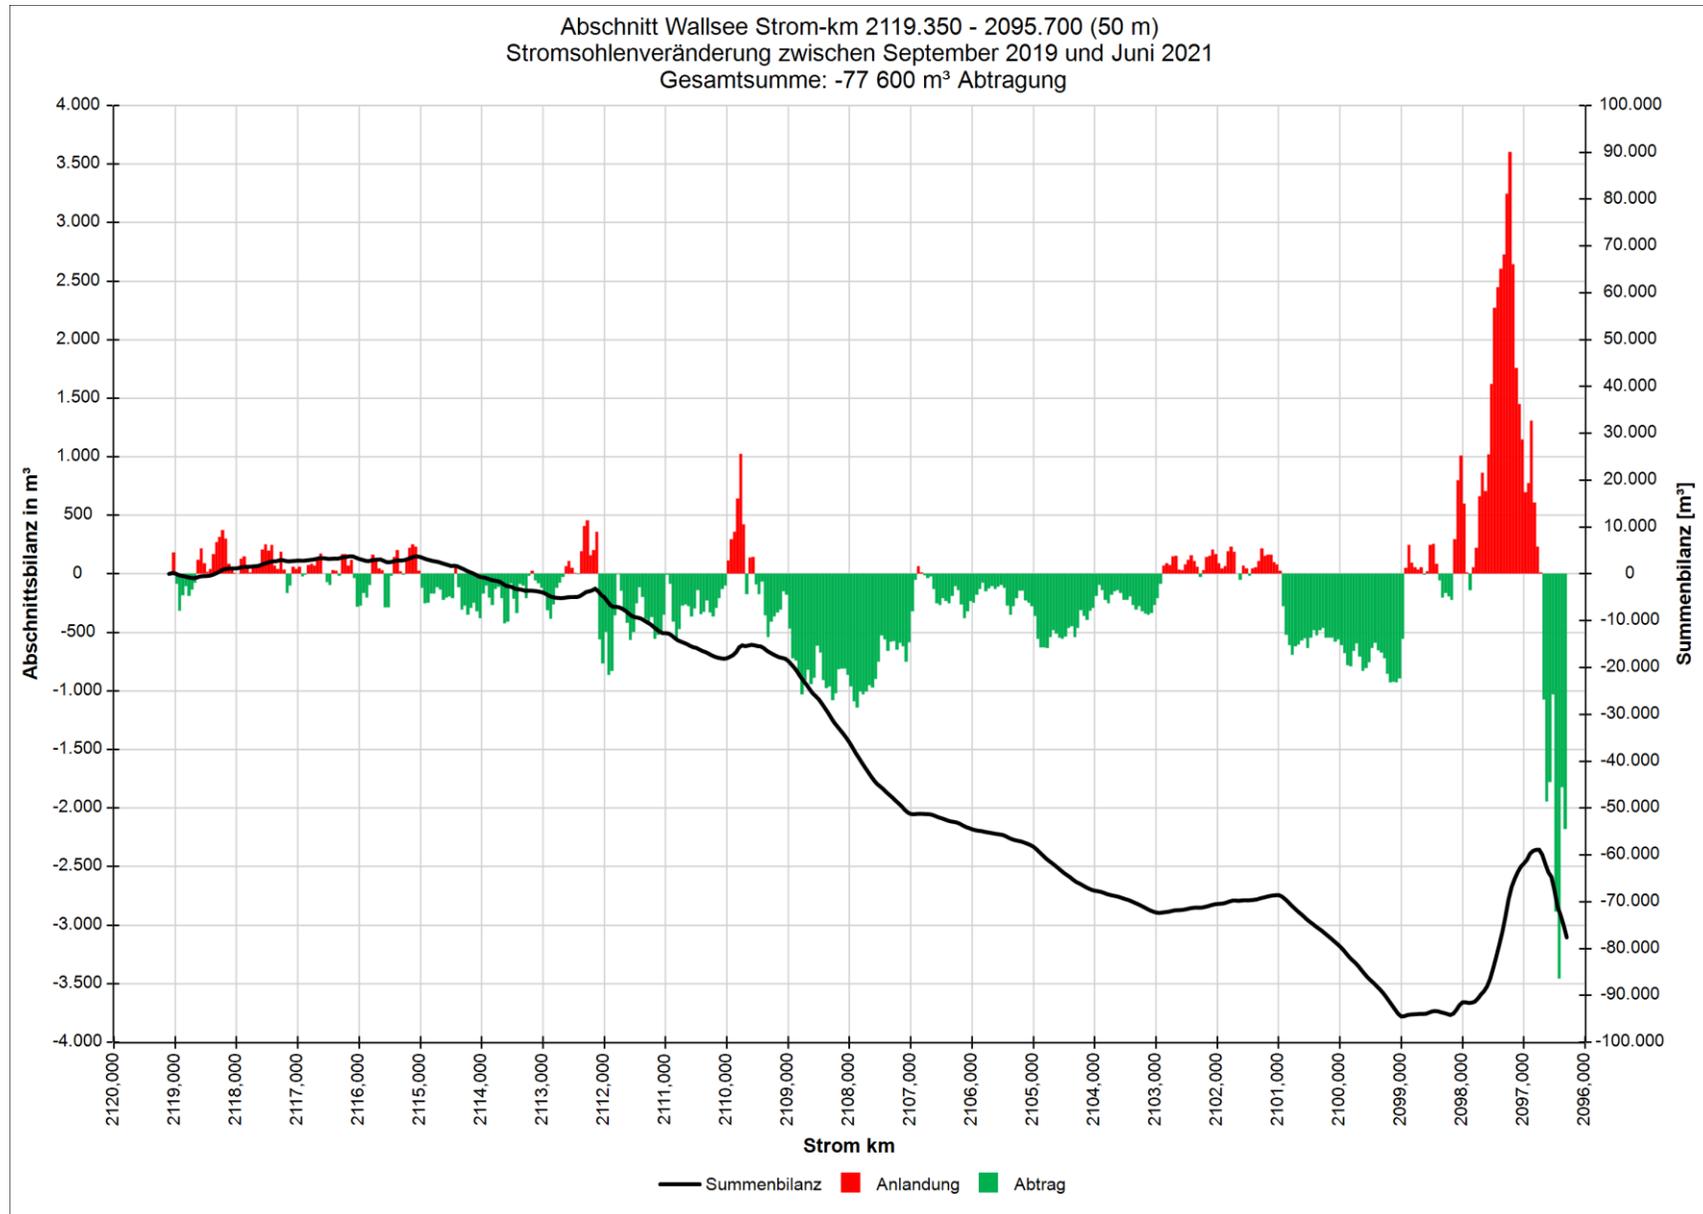
Abschnitt Wallsee Strom-km 2119.350 - 2095.700
 Summe der Stromsohlenänderungen zwischen Juli 1981 und Juni 2021

Die Auswertung der Stauraumvermessung vom Juni 2021 zeigt einen Abtrag von ca. 77.600 m³ seit der letzten Vermessung im September 2019 auf eine Gesamtaustragskubatur von ca. 4.526.200 m³ seit 1981.
